## Utlåtande över ÖVERLÅTELSEBESIKTNING

HALLSBERG ugglan 16  
Magistervägen 2, 69430 Hallsberg

Namn: Anders Otterdahl  
Uppdragsnummer 22014483-2026-065

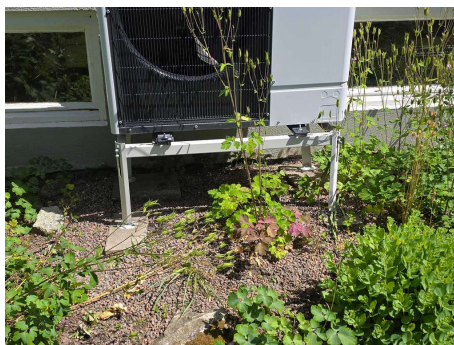
Marklutning

Fuktskydd under luft/ vatten-värmepump saknas, läs vidare under punkt 3. riskanalys.

Bortledning av kondensvatten från ute-del till luftvattenvärmepump saknas, risk för att kondensvattnet sugs upp i sockel och källarvägg med fuktrelaterade problem som följd.

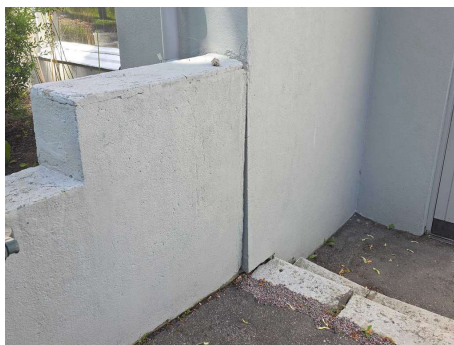
Stödmur

Lutar lite grann.

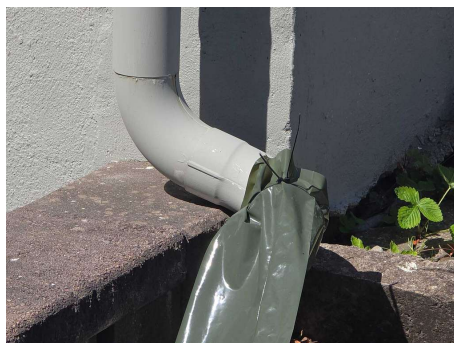
Avvattning

Ett Stuprör inte kopplat till dagvattensystem

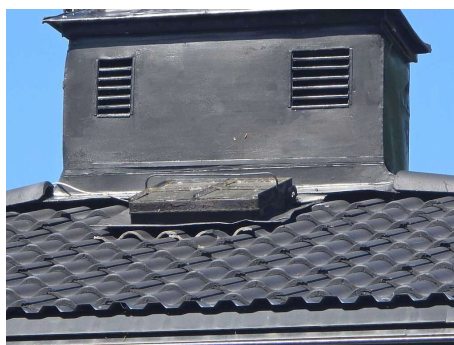
Plåtbeslag och genomföringar

Äldre plåtbeslag runt rör-genomföringar är otäta mot betong-pannor, läs vidare under punkt 3. riskanalys

Plåtdetaljer, genomföringar har en begränsad livslängd och är otäta. Eftersom husets genomföringar är äldre har det ett minskat motstånd mot nederbörd. Detta i sin tur kan leda till fuktskador vidare ner i underliggande konstruktioner.

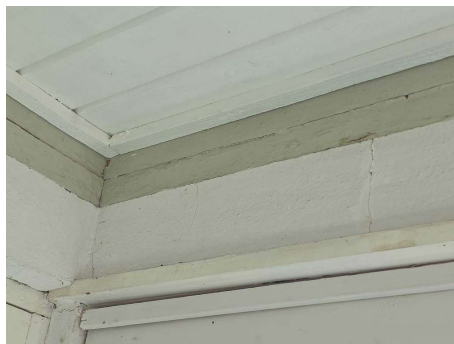
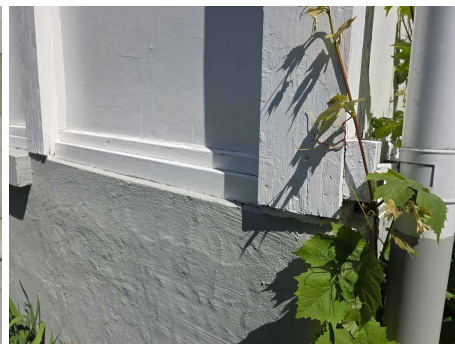
Räcke och stolpar

Färgsläpp och mindre sprickor i puts förekommer.  
Stolpar med färgsläpp och torrsprickor

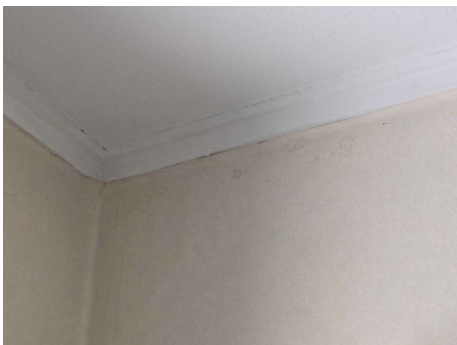
| Sovrum burspråk | <p>Missfärgat på tapet mot yttervägg.</p> |

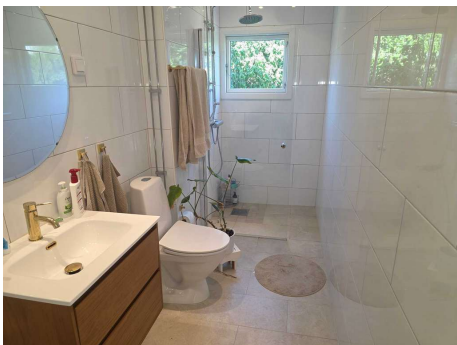
| Dusch/ wc | <p>Fönster i dusch-zon, läs vidare under riskanalys, punkt 3</p> |

Fönstrets placering i våtutrymmet utgör en risk för fuktskador i fönster- och väggkonstruktionen.

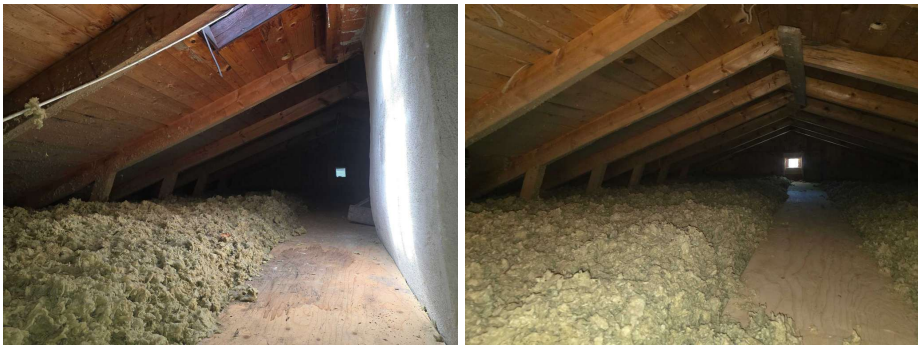
| Nockvind | <p>Missfärgat på landgång och runt äldre takfönster, bedöms inte ha lett till någon fördjupad skada.</p> |

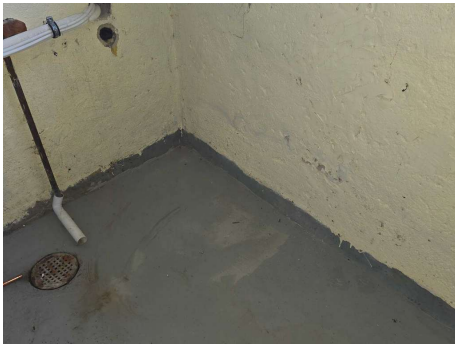
| Pannrum | Gjutjärnsbrunn<br>Målade väggar och golv.<br>Färgsläpp och mindre sprickor<br> |

Äldre gjutjärns-brunnar ska bytas vid eventuell renovering av utrymmet.

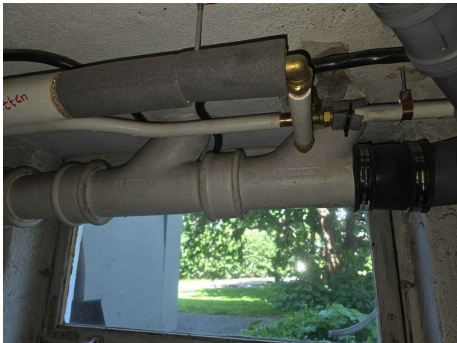
| Förråd | <p>Gjutjärnsrör<br/>Målade ytor.</p> |

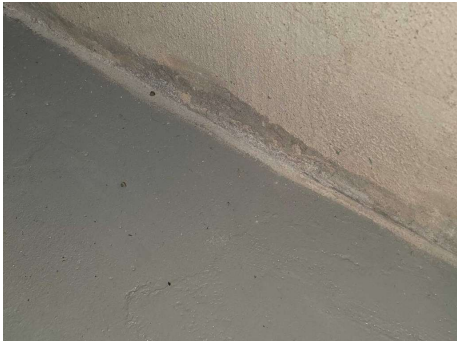
| Förråd 2 | <p>Målade golv och väggar.<br/>Missfärgat vid golvvinkel.</p> |
