# Besiktningssprotokoll

Anticimex Överlåtelsebesiktning Nivå 2 i samarbete med Länsförsäkringar  
Fastighetsförmedling

Fastighetsbeteckning: Sannahed 7:6	
Fastighetsägare: Richard Fredriksson	
Fastighetsadress: Sannahedsvägen 58	
Postnummer: 694 92	Ort: Hallsberg

Besiktningdatum: 2024-07-16	Protokollnummer: 68397786
Temperatur: 22 °C	Väderlek: Halvklart
Tekniker: Stefan Strähle	
E-post: stefan.strahle@Anticimex.se	
Kontor: Örebro	
Närvarande: Fastighetsägaren

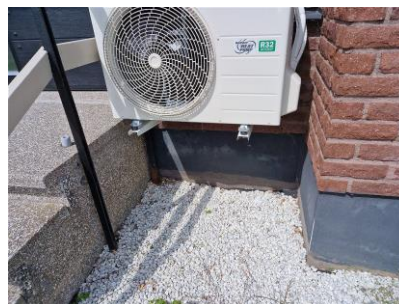
Kondensvatten från luftvärmepumpens utedel leds inte bort från husgrunden.

Detta medför ökad risk för att vatten tränger in i anslutande konstruktioner, vilket i sin tur kan leda till fuktrelaterade skador. Observera att besiktning av byggnadens värmesystem eller värmepumpen inte har ingått i uppdraget.

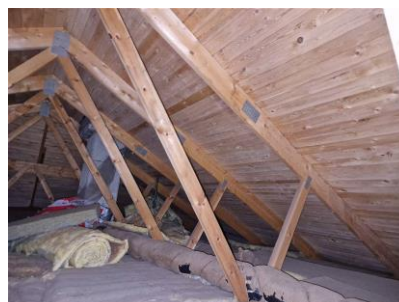
Vid kontroll av vinden uppmättes fuktvärden under kritisk fuktnivå för mikrobiell tillväxt och en normal lukt upplevdes. Fuktkvoten i underlagstak/takbjälkar uppmättes vid besiktningstillfället till ca 7,8 %. Detta värde varierar dock under året beroende på årstid och utomhusklimat.

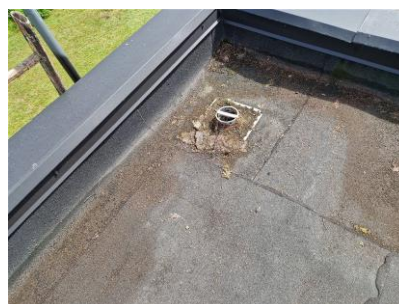
Inbyggda hängrännor och stuprör.

Eftersom vatten från taket avleds med inbyggda hängrännor/invändiga stuprör finns en ökad risk för fuktskador i omkringliggande konstruktioner. Vanliga orsaker till fuktskador är läckage i skarvar på hängrännor och stuprör eller igensatta takbrunnar.

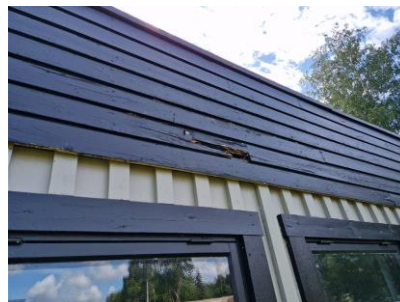
Fasadbeklädnaden har mindre rötskador.

Mindre rötskador finns i fasadpanelen. Dessa bedöms dock inte ha lett till bakomliggande skador.

För att undvika följdskador kan rötskadad träpanel bytas ut.

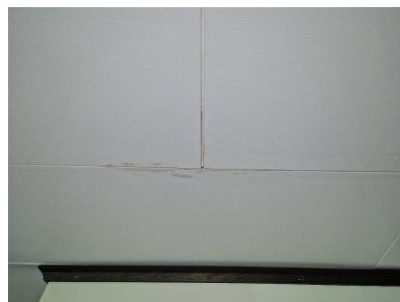
Taket har fuktfläckar.  
Torra vid besiktningstillfället.

Fuktfläckar kan bero på olika saker, och kan vara ett tecken på en tidigare eller en pågående fuktskada.

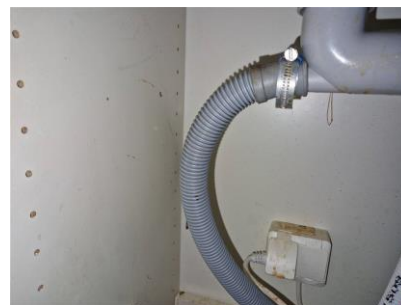
Upphångningsbygel saknas på avloppslang från diskmaskinen.

När upphångningsbygel saknas ökar risken för brott på slangen med läckage som möjlig följd.

För att hindra brott på avloppsslang rekommenderas komplettering av upphångningsbygel.

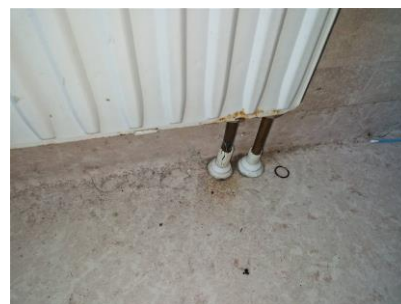
Rör genomföring finns i golv.

Rör genomföringar i golvet medför en ökad risk för att vatten tränger ner i omkringliggande konstruktioner och orsakar fuktskador.

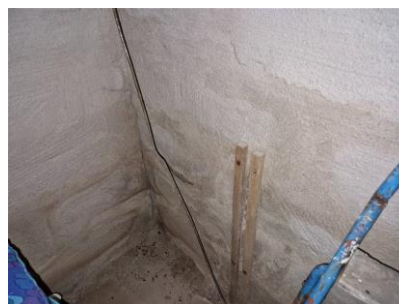
Puts- och färgsläpp finns på källarväggar.

Puts- och färg som släppt från underlaget invändigt på källarytterväggarna är ett tecken på att källarens utvändiga fuktskydd inte längre fungerar tillfredsställande.
