Utlåtande över ÖVERLÅTELSEBESIKTNING

Lekeberg Lanna 14:6
Irsta Lanna, 716 92 Fjugesta

ÖVERLÅTELSEBESIKTNING FÖR SÄLJARE

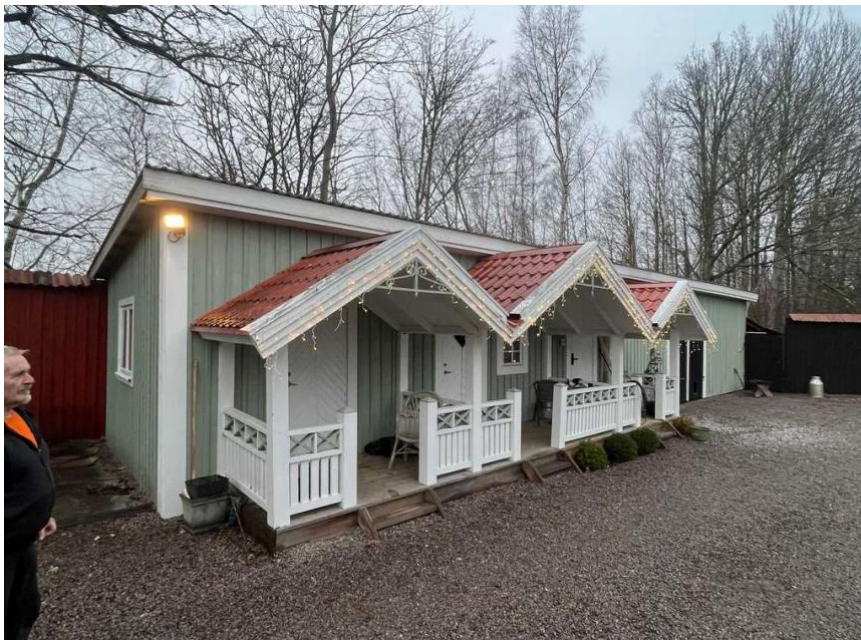
NY BYGGNAD

Byggnadstyp:	Förråds bostadslänga
Boarea:	94
Biarea:	—
Byggnadsår:	Ca 1995
Ombyggd / tillbyggd:	—
Mark:	Morän
Grundläggning:	Plintar
Bjälklag:	Trä
Stomme:	Trä
Fasad:	Stående panel
Fönster:	2-glas fönster med öppningsbara bågar
Yttertak:	Plåt
Uppvärmning:	Direktel
Ventilation:	Självdreg
Vatten:	—
Avlopp:	—
